CRPILIŠTE DELOVI

PROGRAM RADOVA NA REVITALIZACIJI ZDENCA B-5A

**program radova za provedbu
revitalizacije zdenca B-5A na crpilištu
Delovi**

**Vodne usluge d.o.o.
Ferde Livadića 14 a, Bjelovar**

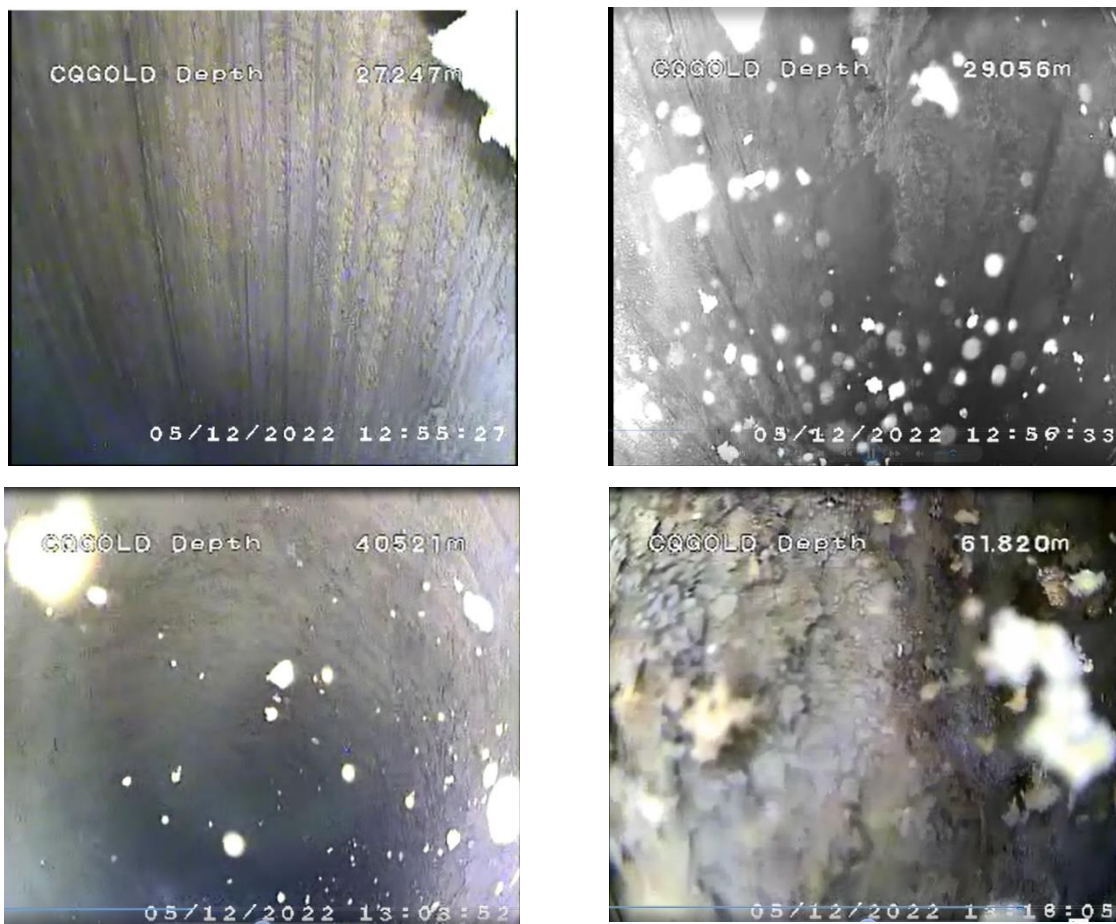
Slika 2.1. Fotografije iz snimke potopljenom kamerom.

Tijekom eksploatacije zdenca zapažen je pad izdašnosti zdenca. U zdenac je u prosincu spuštena potopljena kamera. Snimka je pokazala izrazitu obloženost konstrukcije zdenca naslagama koje su posljedica rasta željezovitih bakterija (slika 2.1). Na snimci se zapaža veća pokrivenost sita u dubljim intervalima.

Zapažena je neobična pojava naglog starenja ovog zdenca, odnosno pada specifične izdašnosti zdenca. Ovo se pojavilo u vremenu neposredno poslije tektonskih aktivnosti na širem području koji su se manifestirale potresima. Prema literaturnim podacima moguće su aktivnosti u vodonosnicima kao posljedica likvefakcije u pjeskovitim naslagama, a kao posljedica toga značajno gibanje, "valovi" kroz podzemne vode u vodonosniku. Kao posljedica tih kretanja može se pojaviti značajnija promjena kemizma podzemne vode. U ovom slučaju moglo je doći do nakupljanja povećanog sadržaja željeza otopljenog u podzemnoj vodi. Ova pojava može uzrokovati naglo bujanje željezovitih bakterija koje stvaraju sluzave naslage željeznog hidroksida čime oblažu i zatvaraju sita, a što uzrokuje pad specifične izdašnosti zdenca. Može se pretpostaviti kako je ovaj zdenac tijekom tog razdoblja bio najaktivniji pa je privukao prema sebi maksimum tako uzgibanog onečišćenja željezom otopljenim u podzemnoj vodi.

U slučaju zdenca B-5A može se pretpostaviti kako se u najvećem dijelu radi o djelovanju bakterija željeza i mangana, s manjim udjelom navlačenja glinovito prašinstih materijala. Postupak revitalizacije provesti će se po slijedećim redoslijedom:

- početno testiranje (pokusno crpljenje) zdenca prije revitalizacije
- mehaničko čišćenje konstrukcije zdenca
- kemijska obrada zdenaca natrijevim hipokloritom i MUD-NOX-om
- agitiranje radnog fluida (klipovanje)
- mirovanje radnog fluida u zdencu
- čišćenje i osvajanje zdenca nakon kemijske obrade
- snimanje zdenca podvodnom kamerom nakon revitalizacije
- završno testiranje (pokusno crpljenje) nakon revitalizacije zdenca
- kontrola kvalitete vode (fizikalno-kemijska analiza vode)
