CRPILIŠTE DELOVI

PROGRAM RADOVA NA ČIŠĆENJU ZDENCA B-4

**program radova za provedbu
revitalizacije zdenca B-4 na crpilištu
Delovi**

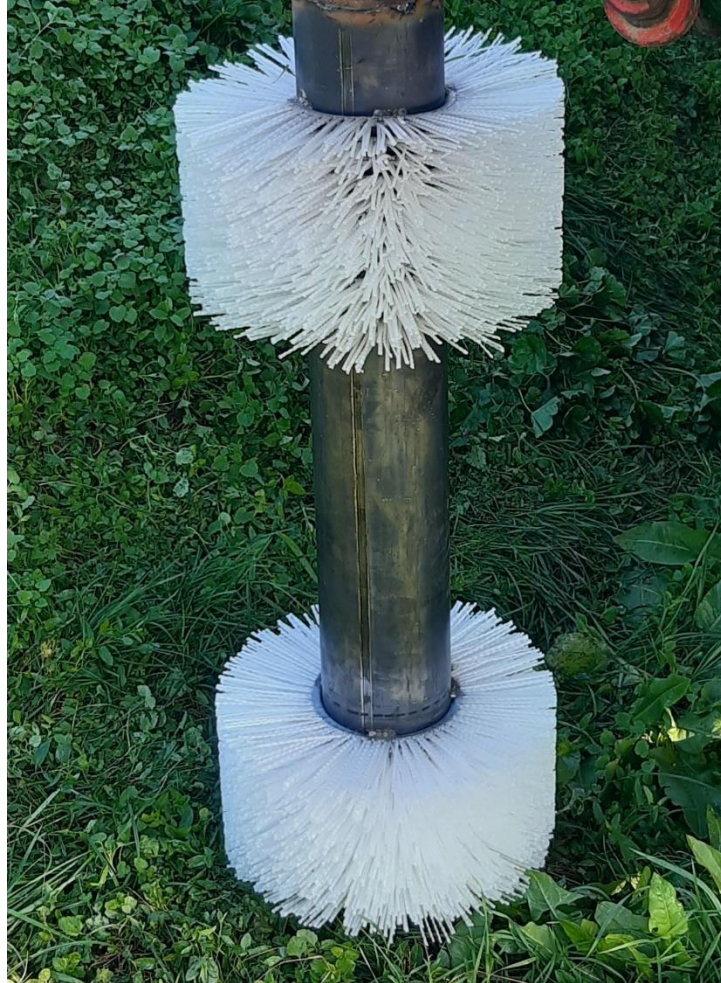
Slika 3.1. Prikaz plastične četke.

U prvom koraku provelo bi se mehaničko skidanje naslaga na konstrukciji. U zdenac se ugrađuje otvoreni arlift sa dvostrukom plastičnom četkom dužine 1-2 m iznad usisa airlifta (slika 3.1). Četka mora biti plastična da se ne ošteti ugrađena konstrukcija zdenca, a promjera primjerenog konstrukciji zdenca. Četka se postupno spušta od vrha konstrukcije, odnosno glave zdenca prema taložniku, radi struganja naslaga na cijevima i sitima, a sa zadaćom da omogući što bolji učinak radnog fluida, odnosno kemijske obrade. Četka se cjelokupna konstrukcija postepenim podizanjem i spuštanjem pribora uz istovremeno air-litiranje odnosno izbacivanje sastruganih naslaga. Na kraju se u zdenac mora ugraditi otvoreni airlift radi čišćenja taložnika.

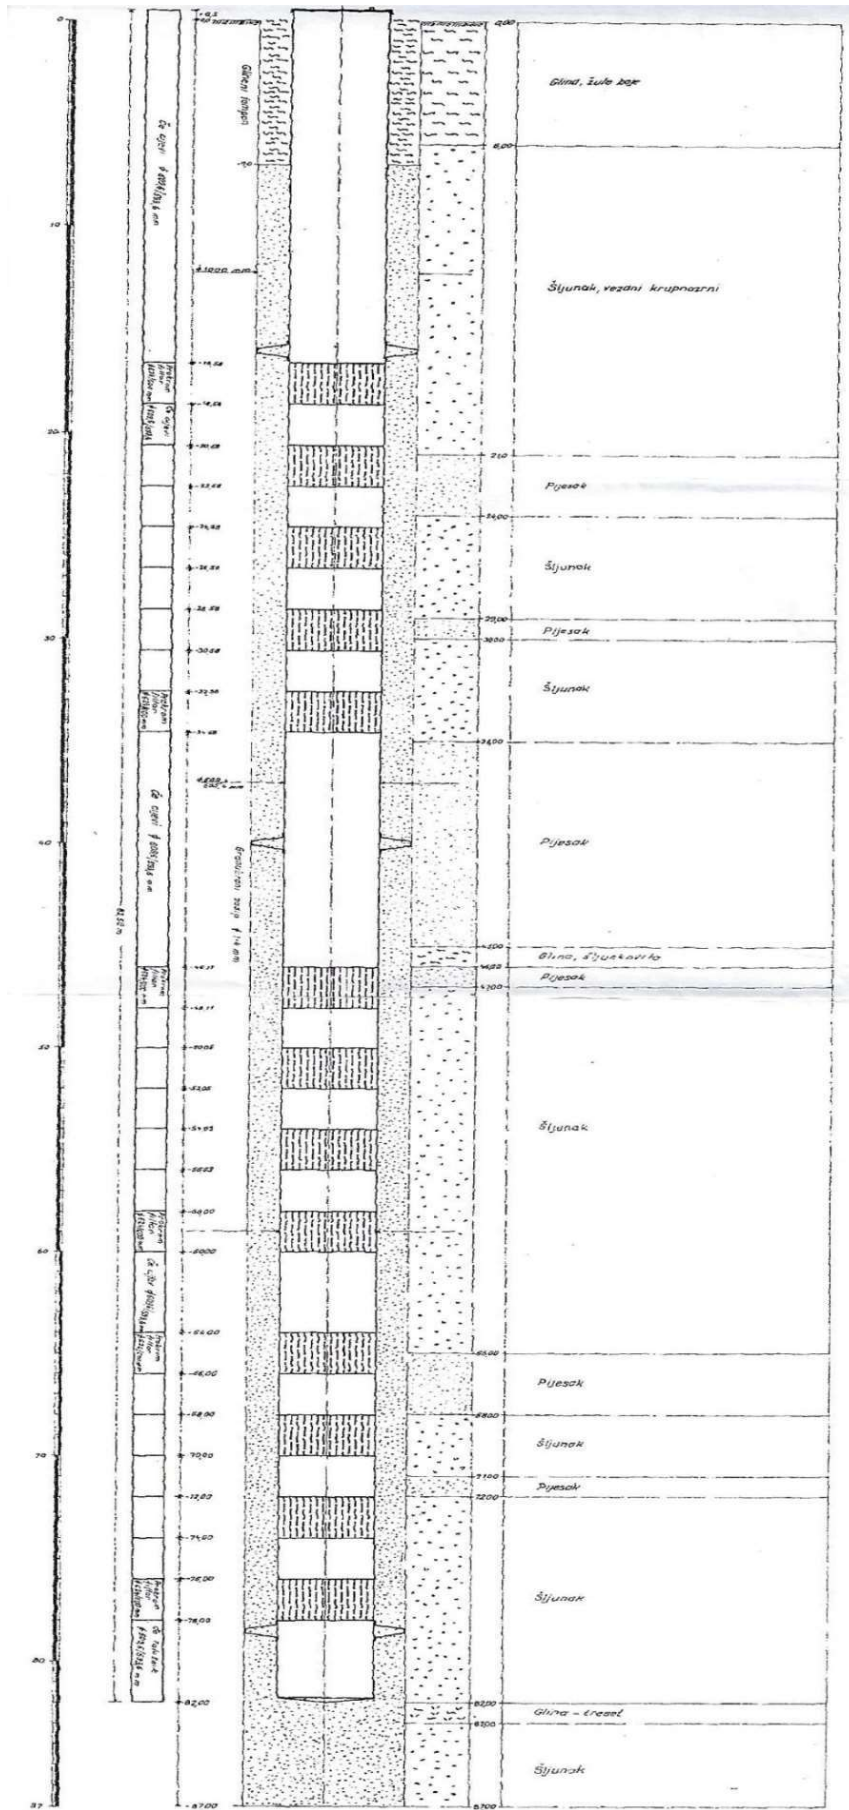
CRPILIŠTE DELOVI TEHNIČKI PROFIL ZDENCA B-4
