**REVITALIZACIJA ZDENCA B-6 NA VODOCRPILIŠTU DELOVI
PROGRAM IZVOĐENJA RADOVA**

U Bjelovaru, svibanj 2021.

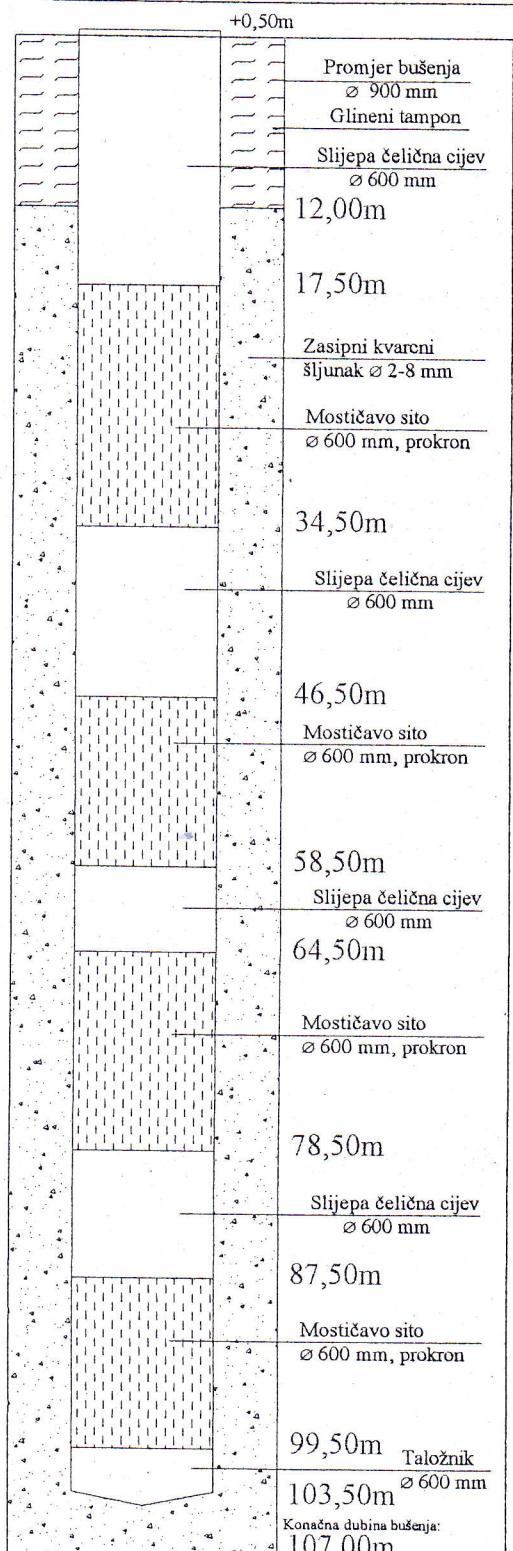
VODOVOD-OSIJEK d.o.o.	EKSPLOATACIJSKI ZDENAC CRPILIŠTE "DELOVI"	Broj zdenca: B-6
PJ GRADSKI VODOVOD RJ Hidrogeološki radovi	Naručitelj: Komunalac d.o.o. Bjelovar	Broj elaborata: 474

MJERILA 1.500	LITOLOŠKI SASTAV	Dobijna (m)	Vodonosni slojevi	KONSTRUKCIJA ZDENCA
------------------	------------------	----------------	----------------------	---------------------

0	prah glinoviti, smeđi mjestimično glina, siva	5,80	
-5			
-10	šljunak srednje do krupnozrni, valutice ϕ do 8cm, kvarc i stijene	6,20	
-15	pjesak sr. - krupnozrni šljunak, pretež. srednji s pjeskom	1,00 4,00	
-20	pjesak šljunkoviti do šljunak pjeskoviti sive boje	5,00	
-25	šljunci, različite granulacije, mjestimično vrlo krupni, ϕ do 10cm, vezivo pjeskovito do 30%	14,00	
-30			
-35			
-40	pjesaci sivi, srednje do krupnozrni, mjestimice šljunkoviti	10,00	
-45	pjesak šljunkoviti, srednje do krupnozrni, sive boje	4,00	
-50	šljunak srednje do krupnozrni, pjeskovit	4,00	
-55	pjesci sitno do krupnozrni, mjestimice šljunkoviti i proslojci šljunka, boja svjetla siva i žućkastosiva	10,00	
-60	šljunak sitno-sred., pjesak	2,00	
-65	pjesak sitno do krupni	2,00	
-70	šljunak sitno-sred., pjesak	2,00	
-75	pjesak srednje, žutosivi	2,00	
-80	šljunci srednje do krupni, manje ili više pjeskoviti	6,00	
-85	šljunci srednje-krupni	3,00

-90	izmjena šljunka prašinastog-pjeskovitog i praha	4,00	
-95	šljunak manje pjeskovit	1,00	
-100	šljunak i prah, pjeskovit	2,00	
-105	šljunak srednje do krupnozrni, ϕ do 7cm	3,00	
	šljunak sitno do krupnozrni	3,00	
	šljunak srednje do krupnozrni, ϕ do 8cm	5,00	
	šljunci od sitnog-krupnog	5,00	
	šljunci srednje do vrlo krupni, ϕ preko 10cm	3,00

Izdašnost: Q max = 205 l/s

Zdenac B-6 je zahvatio i dublje slojeve, do dubine ugradnje od 103,50 m, a inicijalna preporučena izdašnost je iznosila $Q_{rad} = 120 \text{ l/s}$. Zdenac je smješten na sjeveroistočnom kraju crpilišta (položaj je prikazan u prilogu 2). Već 2008. godine zdenac B-6 je sniman podvodnom kamerom, te je utvrđeno prisustvo biogeno-kemogenih nakupina, najintenzivnijih od intervala najgornjeg sita (17,5 m) do dubine oko 50 m. Prva revitalizacija zdenca izvedena je 2011. godine. Tada su, osim biogeno-kemogenih nakupina, ustanovljena korozivna oštećenja, odnosno otvorene kaverne na kolima crpke, čime se gubilo cca 30% crpne količine. Preporučena radna izdašnost je tada iznosila $Q_{rad} = 100 \text{ l/s}$, a uspješnost revitalizacije je iznosila 38% (povećanje izdašnosti). Zbog održavanja zdenca i osiguranja stabilne vodoopskrbe sustava, predložena je ponovna revitalizacija zdenca B-6.
